Das Bentazonproblem in Enns

Zusammenfassung

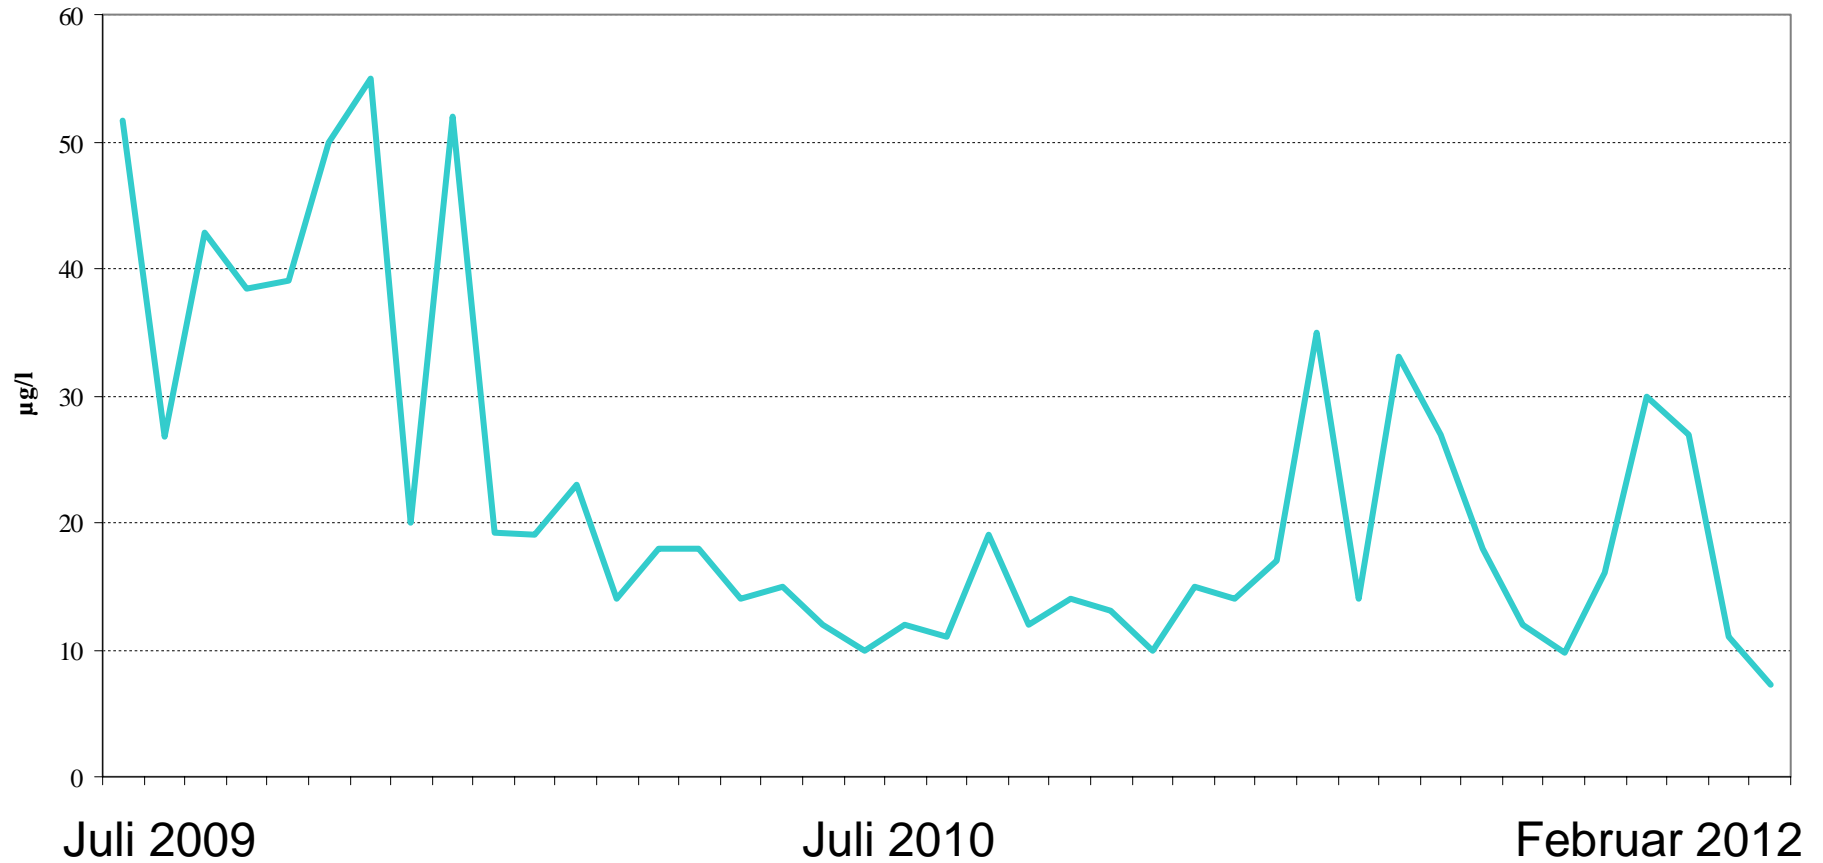
**Entwicklung der Bentazonkonzentration
an der hochbelasteten Messtelle**

Zeitraum Jun/2009 - Jan/2012

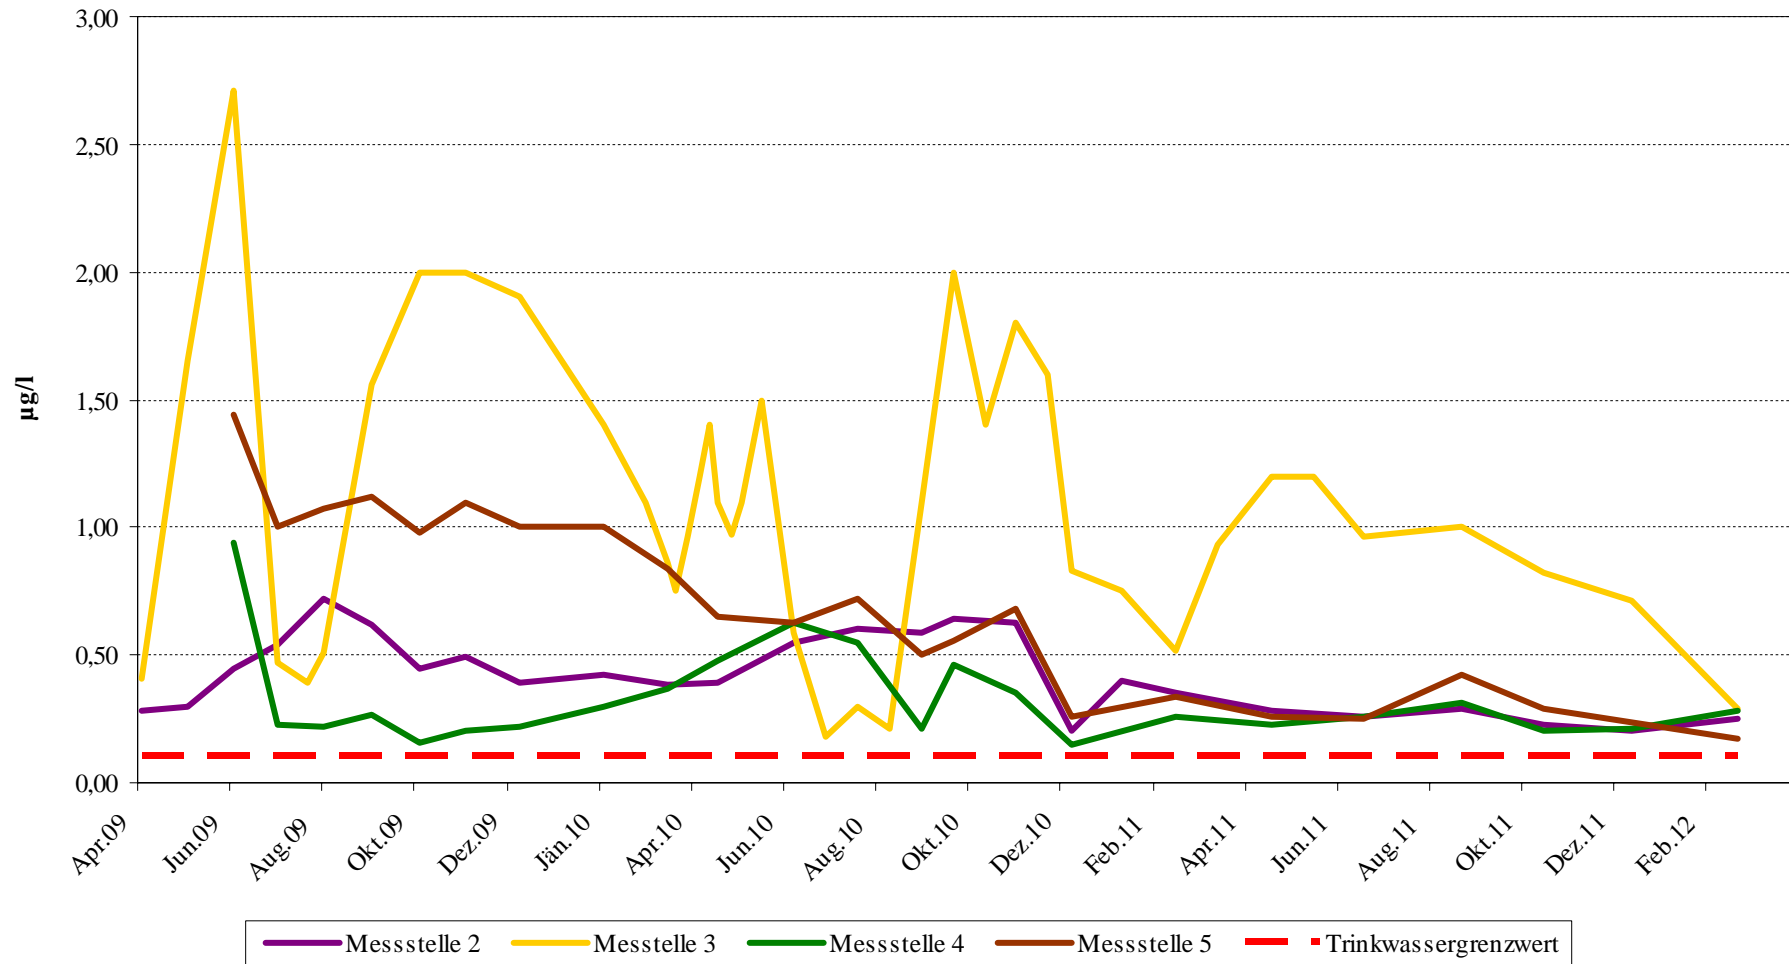
**Entwicklung der Bentazonkonzentration
an ausgewählten Messstellen im Zustrom zu Wasserversorgung Enns**
Zeitraum Apr/2009 -Feb/2012

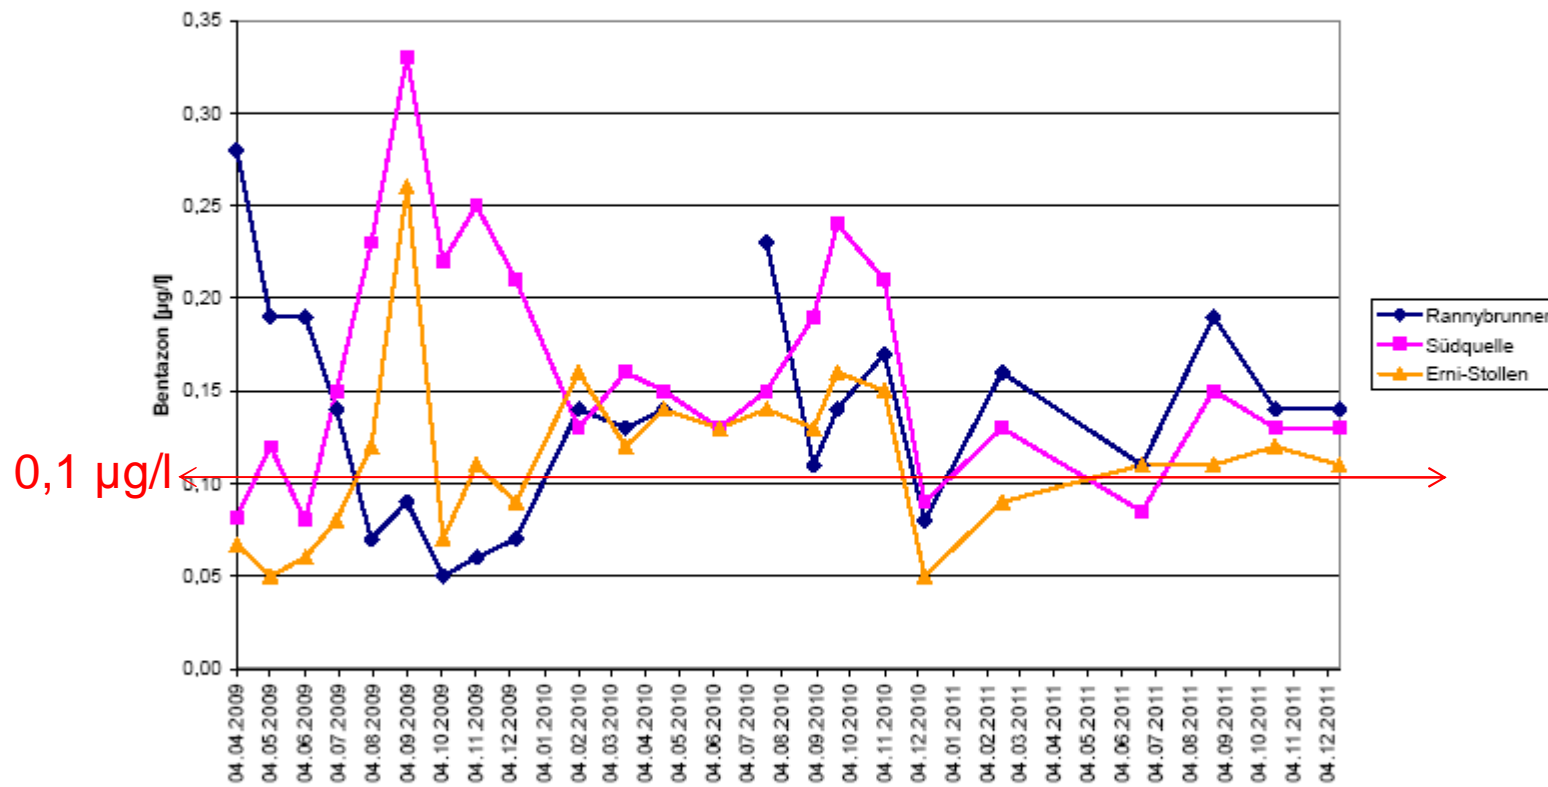
Bentazon-Gehalte WVA Enns

Ab dem Jahr 2011 wird das Ennsener Wasser wieder teilweise verwendet. Das Mischungsverhältnis, in dem es mit dem zugekauften Wasser in das Leitungsnetz eingespeist wird, richtet sich nach den aktuellen Bentazongehalten, die Berechnungsmethode ist mit wasserrechtlichem Bescheid festgelegt. Bevor dieser Bescheid erlassen werden konnte, war es notwendig, die lebensmittelrechtliche Relevanz der Metaboliten von Chloridazon abzuklären, da diese ebenfalls in erheblichen Konzentrationen auftreten. Um den Aktionswert für Desphenylchloridazon einzuhalten wird derzeit nur rund 25% Ennsener Wasser eingespeist, bei alleiniger Berücksichtigung des laut Bescheid maßgeblichen Bentazongehalts wären rund 40% möglich.

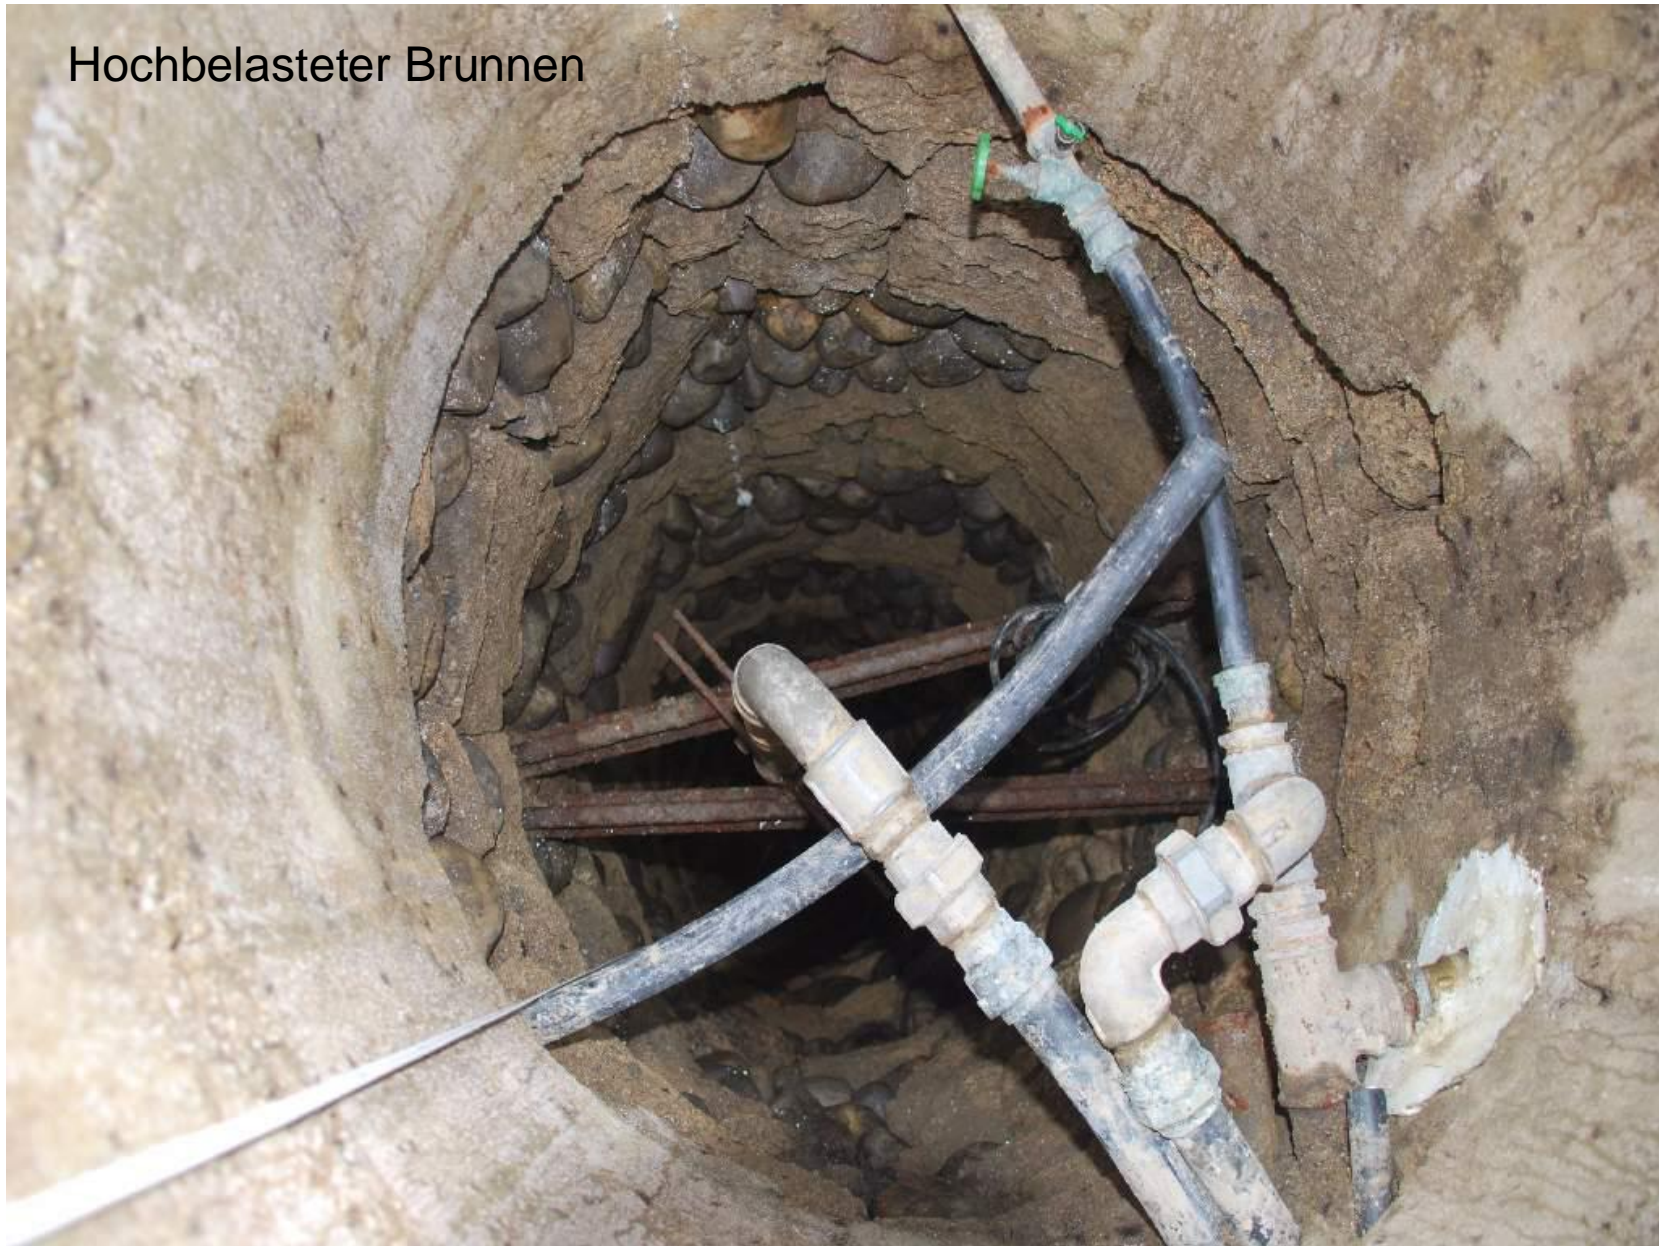
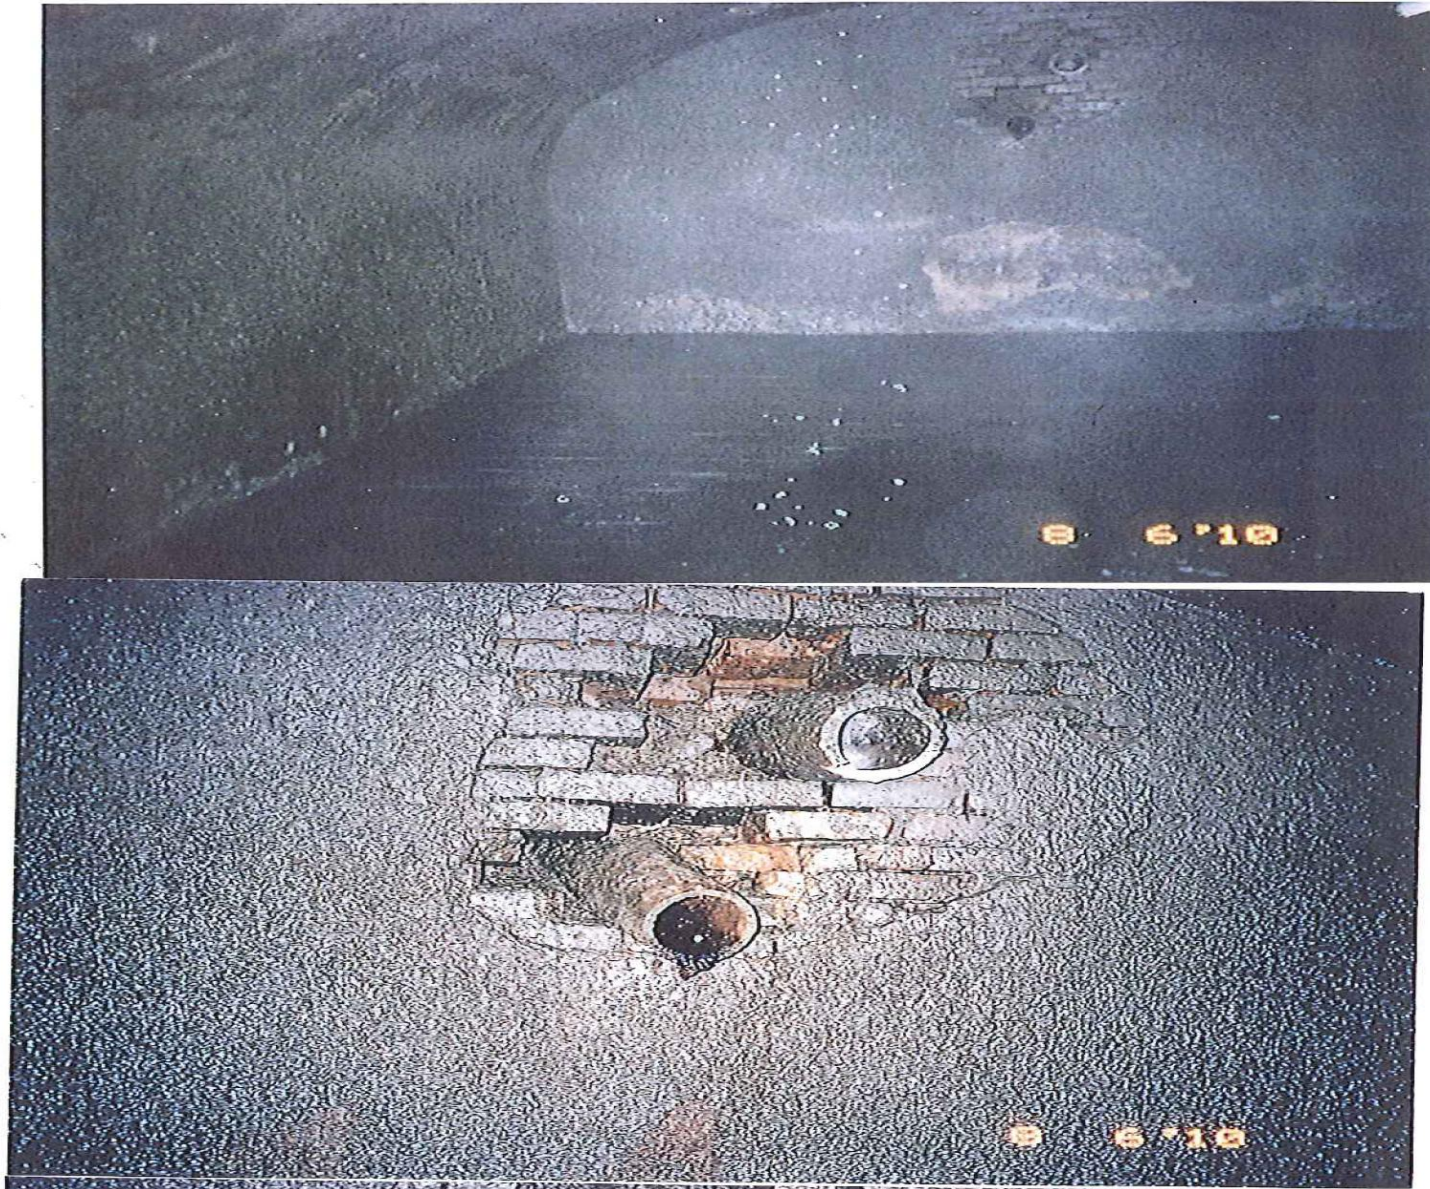
Hochbelasteter Brunnen

Nachdem nun also ein Brunnen als überaus stark belastet hervortrat und der damit versorgte landwirtschaftliche Betrieb als wahrscheinlicher Kontaminationsursprung anzusehen ist, wurde einerseits versucht, das Schadenszentrum noch näher einzugrenzen und andererseits eine weitere Ausbreitung von dort zu unterbinden. Im vermuteten Abstrom wurde eine Bohrung niedergebracht, die in weiterer Folge als Sperrbrunnen fungieren sollte. Es wurde jedoch kein Grundwasser angetroffen, ebenso wie in vier weiteren Bohrungen im Nahbereich des Hofes. Das spricht dafür, dass sich das Grundwasser in diesem Bereich nur in Schlierrinnen aufhält, wobei der Brunnen genau in so einer Rinne sitzen muss.

Mangels Alternativen wurde sodann versucht, den Brunnen selbst kontinuierlich auszupumpen und so einen Weitertransport der Schadstoffe zu verhindern. Aufgrund des schlechten baulichen Zustandes und anderer technischer Schwierigkeiten gelang das aber nur teilweise. Die Bentazonkonzentration im Brunnenwasser verringerte sich aufgrund dieser Maßnahme relativ rasch auf ca. 25 % des Ausgangswertes, nach technisch bedingten Pumpenstillständen stieg die Konzentration aber wieder nahezu auf das ursprüngliche Niveau. Das bedeutet, dass ein erhebliches Schadstoffpotential im Untergrund liegen muss, das bisher nicht aufgespürt werden konnte. Insgesamt wurden durch das Abpumpen bisher ca. 20 g Bentazon ausgeschleust.

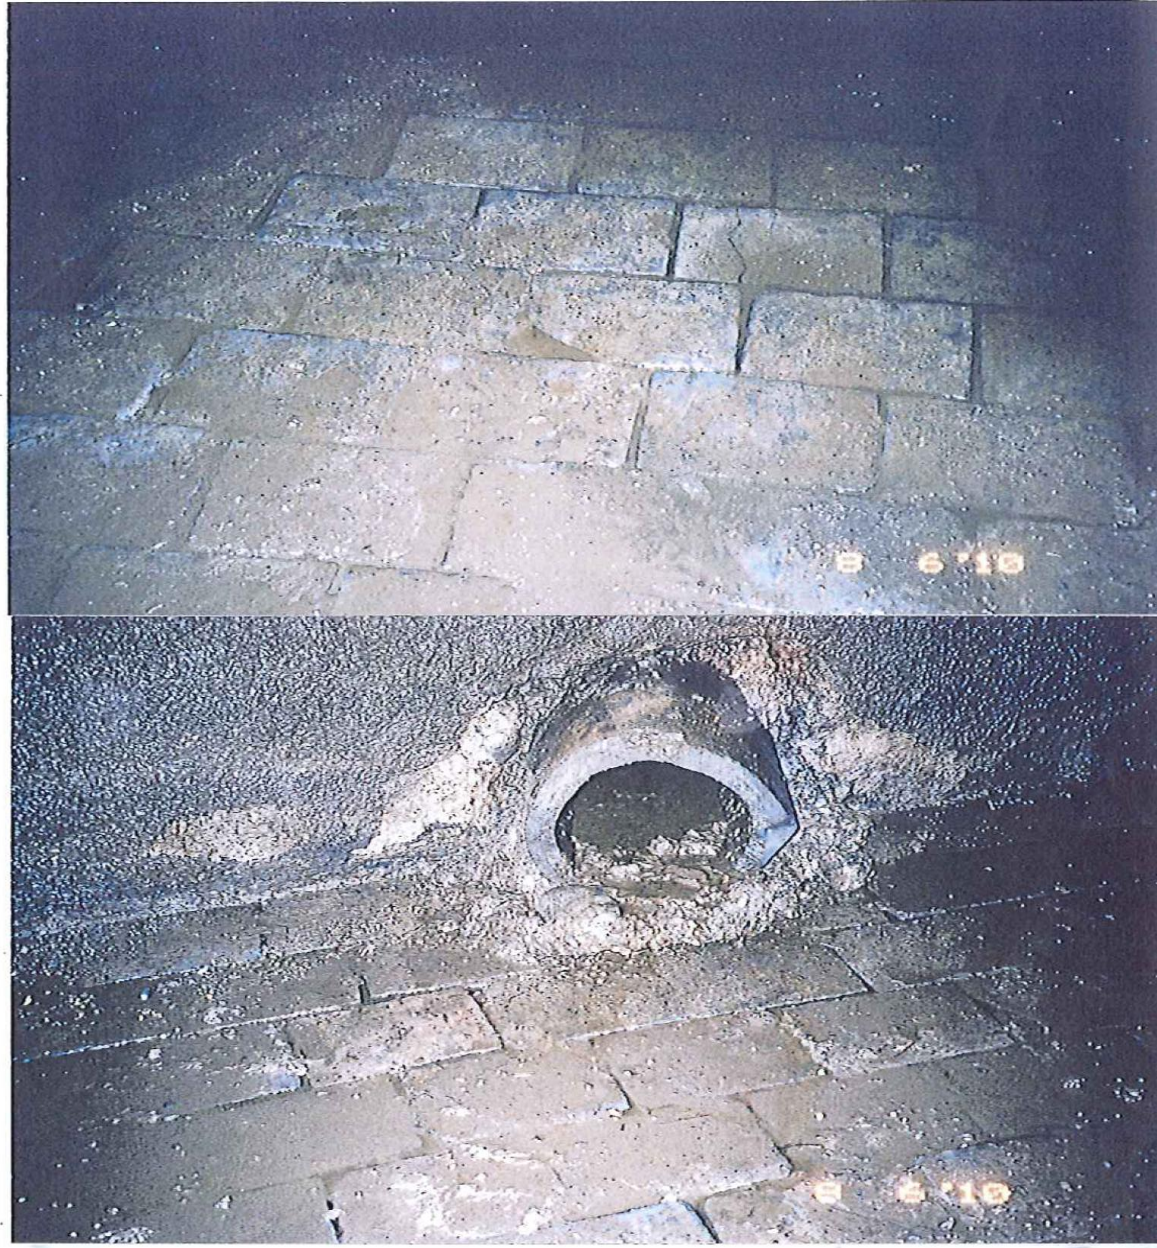
Im Keller des Hofgebäudes befand sich eine Abwassergrube; Wasser und Schlamm wurden untersucht, Bentazonbelastungen waren vorhanden aber geringer als die im Brunnen. Die Grube wurde entleert und gereinigt und ist jetzt stillgelegt. Beiderseits der Grube wurden Bohrungen bis zum Stauer durchgeführt und anschließend zu Sonden ausgebaut. Auch hier konnten Belastungen gefunden werden, aber ebenfalls zu gering, um damit die Werte im Brunnen zu erklären. Weitere Erhebungen ergaben, dass über einen Einlauf im Hof Pflanzenschutzmittelreste entsorgt worden sein sollen. Dieser Einlauf ist Teil der Oberflächenwasserentwässerung, die über einen Sammelschacht ohne Sohle in einen Bach abgeleitet wird. Dieser Schacht wurde ausgehoben und der Inhalt sowie der Untergrund untersucht. Auch hier konnten nur vergleichsweise geringe Bentazonbelastungen gefunden werden.

Die geleerte und gereinigte Abwassergrube

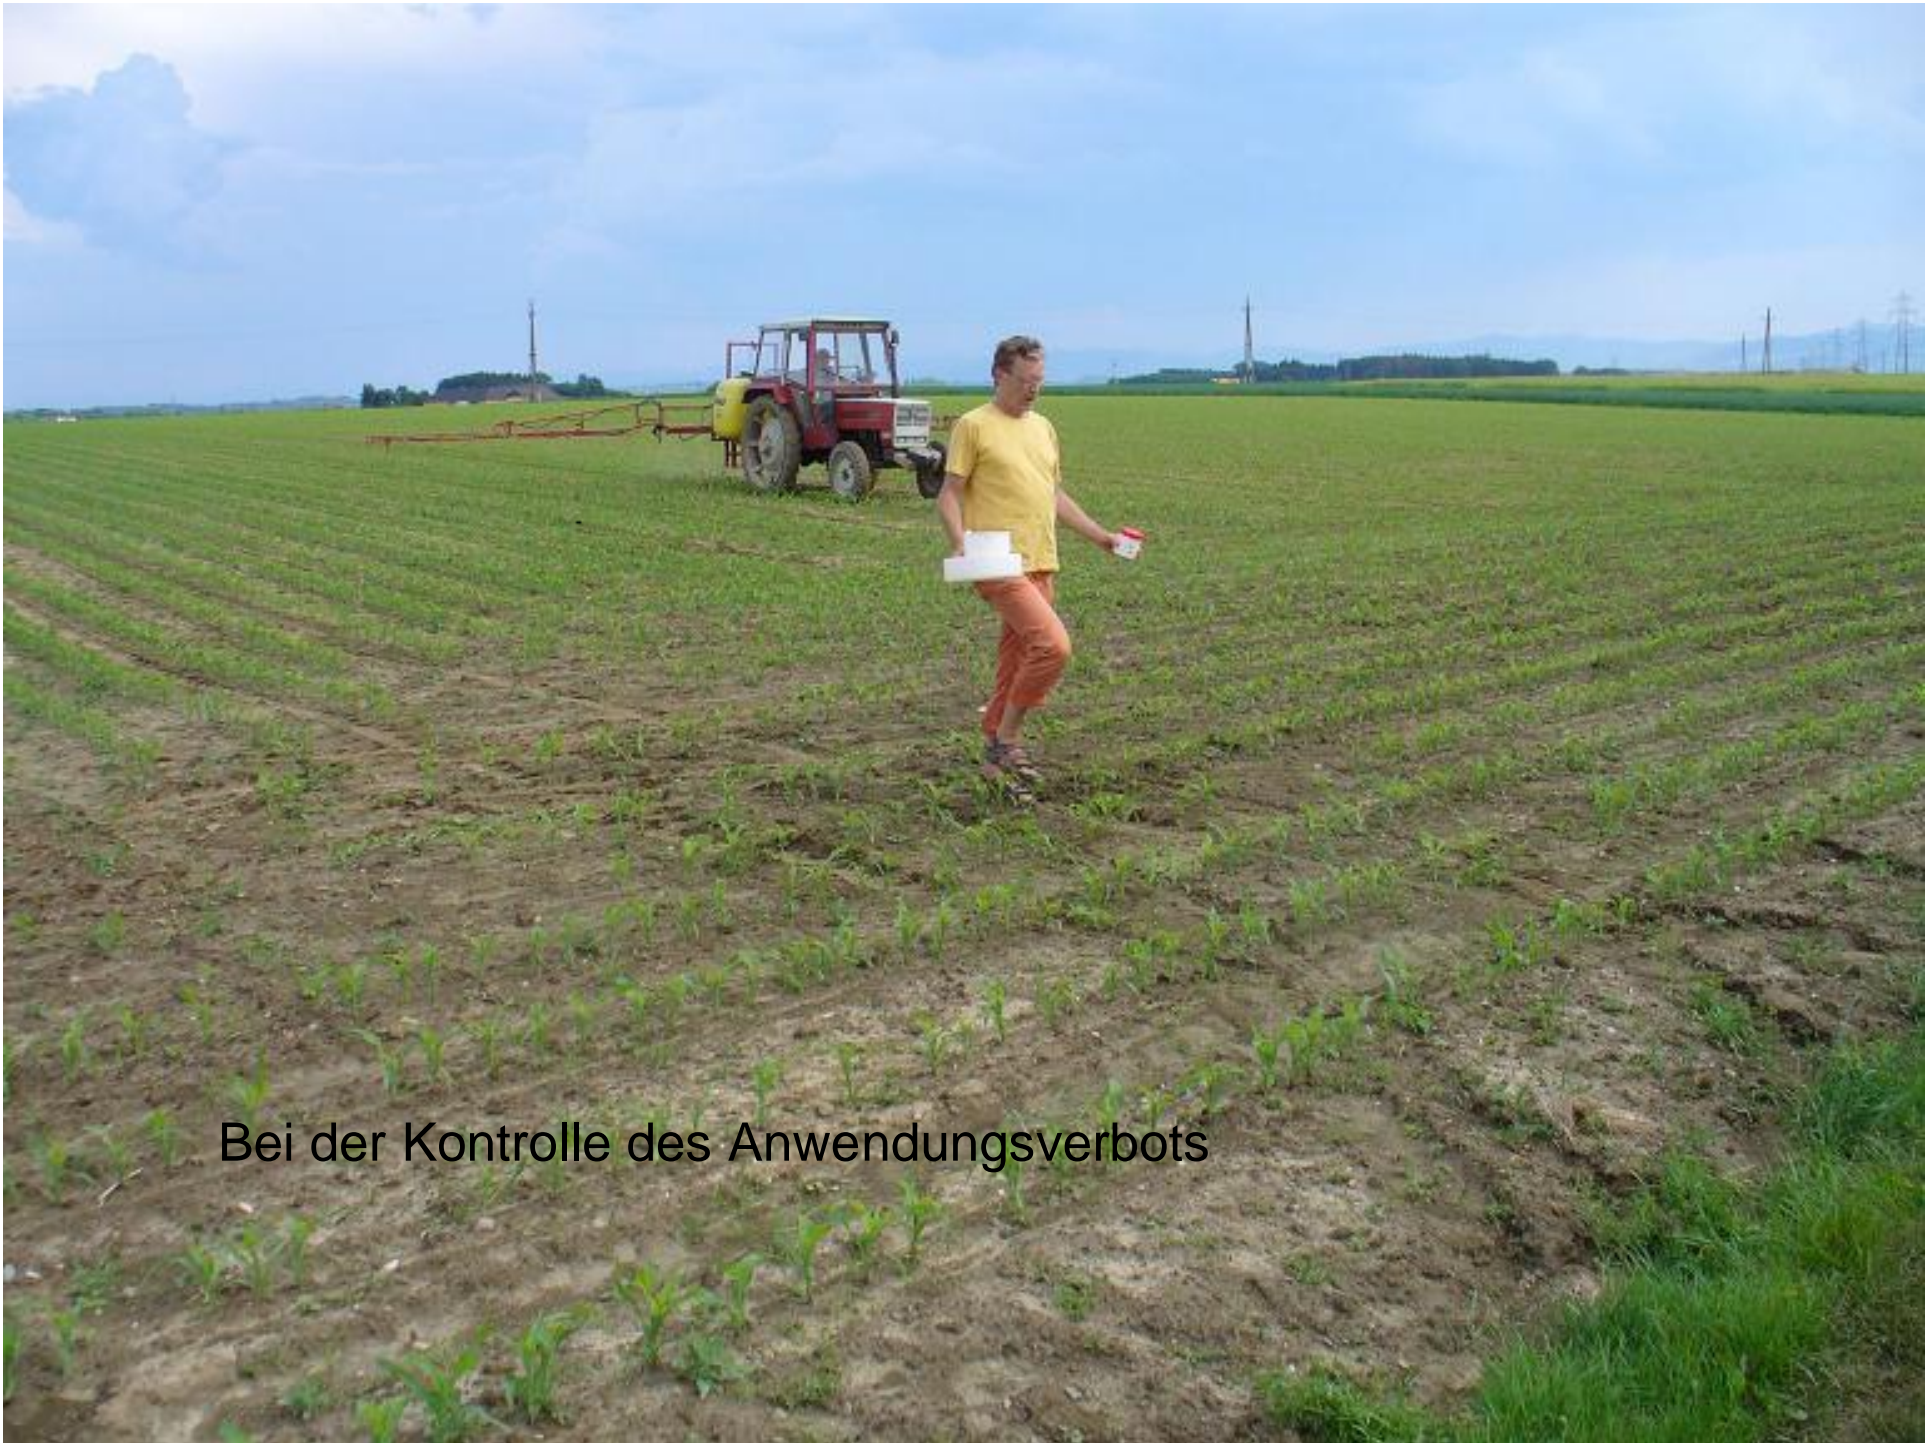
Bei der Kontrolle des Anwendungsverbots

Bereits im Jahr 2009 wurde mit der örtlichen Bauernschaft ein freiwilliger Verzicht auf den Einsatz von Bentazon vereinbart, ab dem Jahr 2010 gilt ein per Landesverordnung für die „Sonderzone Enns“ festgesetztes Verbot des Einsatzes von Bentazon, Chloridazon, Metolachlor und Terbuthylazin (alle diese Stoffe wurden zumindest in einem der drei Wasserspender der kommunalen Wasserversorgung in Gehalten über dem Trinkwassergrenzwert gefunden).
