Steirischer
Gewässergüteatlas
2000

Teil 2:
Gesamtbeurteilung der Gewässergüte

Güterelevante Parameter an der Enns, Raab, Kainach und Mur im Jahre 1999

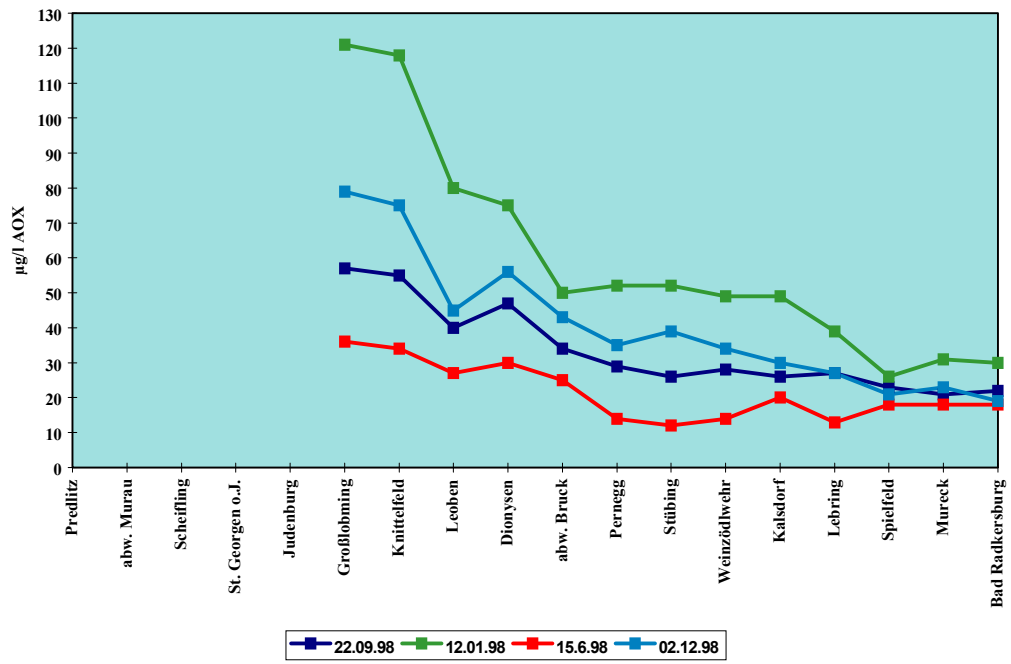
Abb. 17

MUR AOX - Konzentrationen an den einzelnen Profilstellen

Dieser Summenparameter erlaubt es die Belastung durch Halogenkohlenwasserstoffe abzuschätzen. Vor allem dominieren hier die chlorierten Verbindungen, die hauptsächlich aus der Zellstoff- und Papierindustrie (Chlorbleiche) stammen. Höhere AOX-Werte werden an der Mur und Pöls gemessen, als Verursacher muß die Zellstoff- und Papierindustrie angesehen werden.
